Biserica Evanghelică  
„Sfântul Martin”

# BISERICA EVANGHELICĂ „Sfântul Martin” BRAȘOV

Arheologie, arhitectură, restaurare

Catalog de expoziție

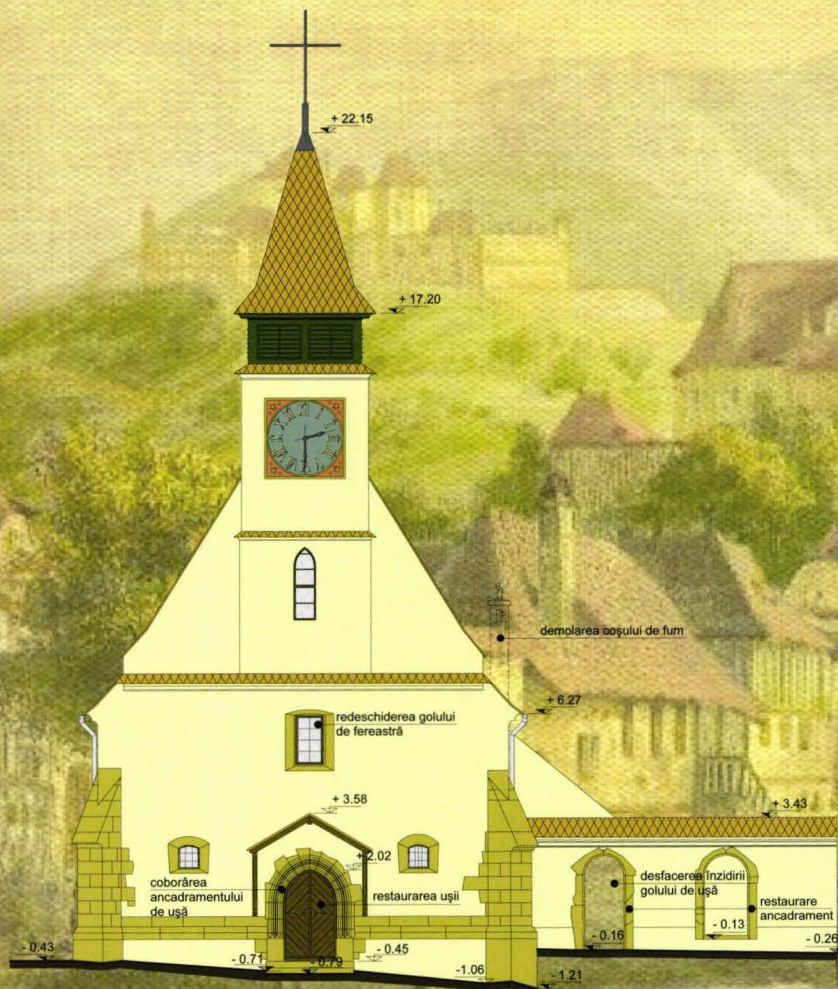
*Releveul fațadei de vest,  
cu intrarea principală (Fekete Márta)*

*Maßzeichnung des Westseite mit  
Haupteingang (Fekete Márta)*

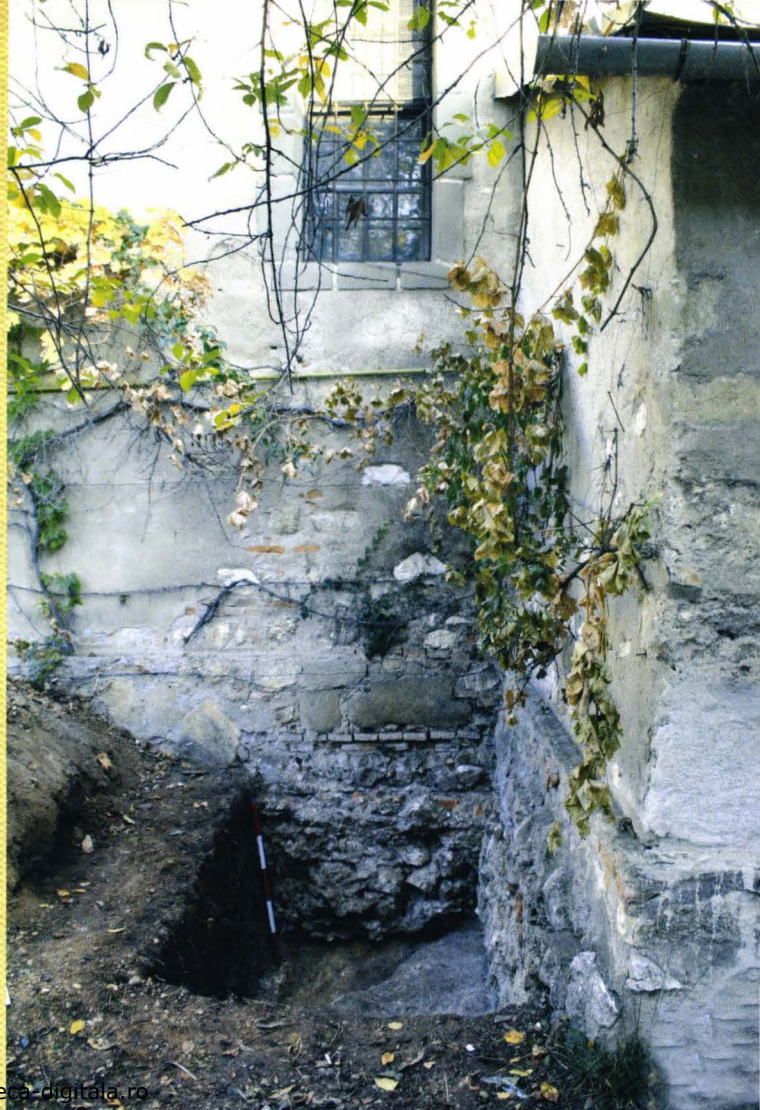
*Planul general al săpăturilor arheologice și imagini  
din timpul cercetărilor exterioare*

*Allgemeiner Plan der archäologischen Grabungen und Ansichten  
mit den Außenarbeiten*

Au fost realizate 18 săpături arheologice, în interior şi exterior, în cursul cărora au fost studiate 9 structuri zidite, 68 de morminte şi alte 4 complexe. Cercetarea arheologică a scos la lumină numeroase obiecte arheologice, care ne ajută în stabilirea cronologiei bisericii, îmbogăţind totodată cunoştinţele despre civilizaţia medievală a Braşovului.

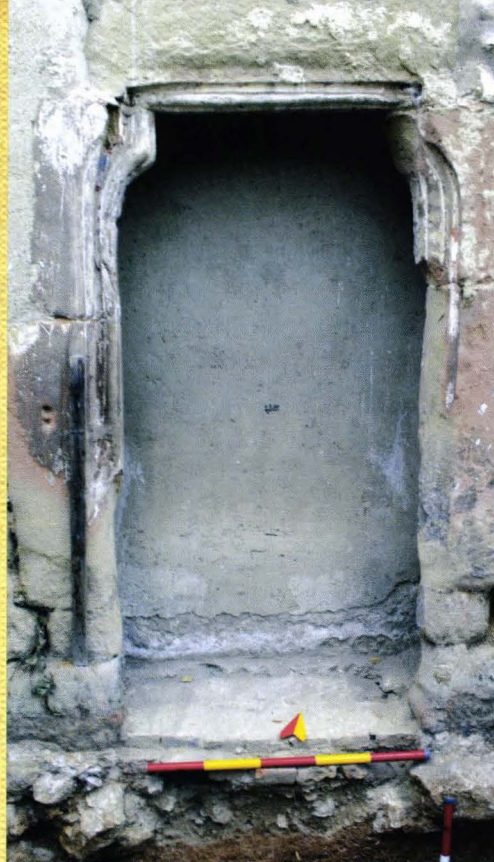
*Detalii din timpul cercetărilor  
 arheologice, cu fundațiile  
 bisericii*

*Details vom Beginn der  
 archäologischen Forschungen  
 mit Grundmauern der Kirche*
